# PSTD Cerrato Palentino, Paisaje Cultural del Vino

**Obra de Adecuación de espacio público para la instalación de un Mercado de productos agroalimentarios de proximidad en Palenzuela (Etiqueta climática 047)**

## Descripción de la Obra

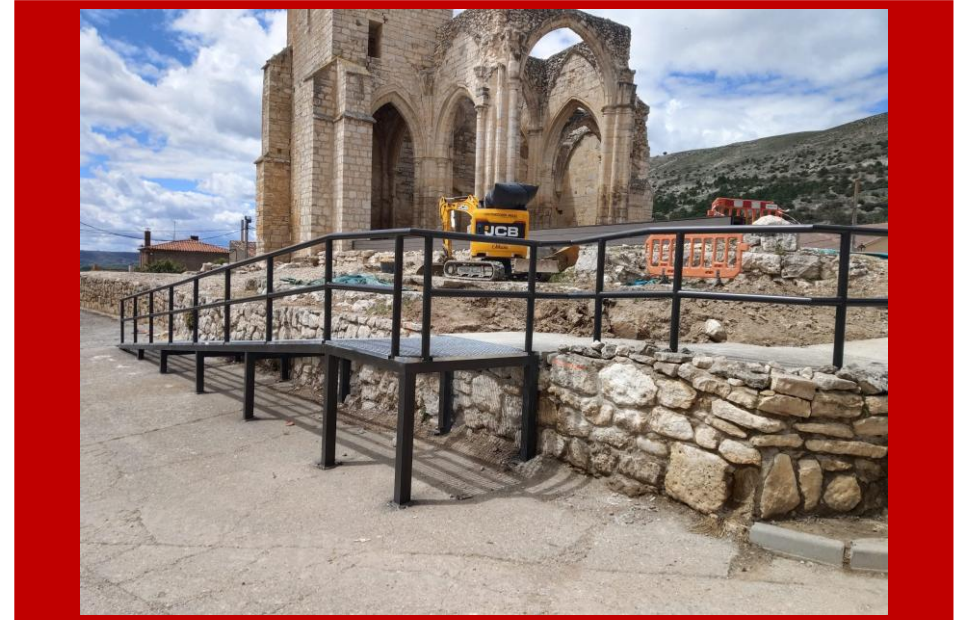
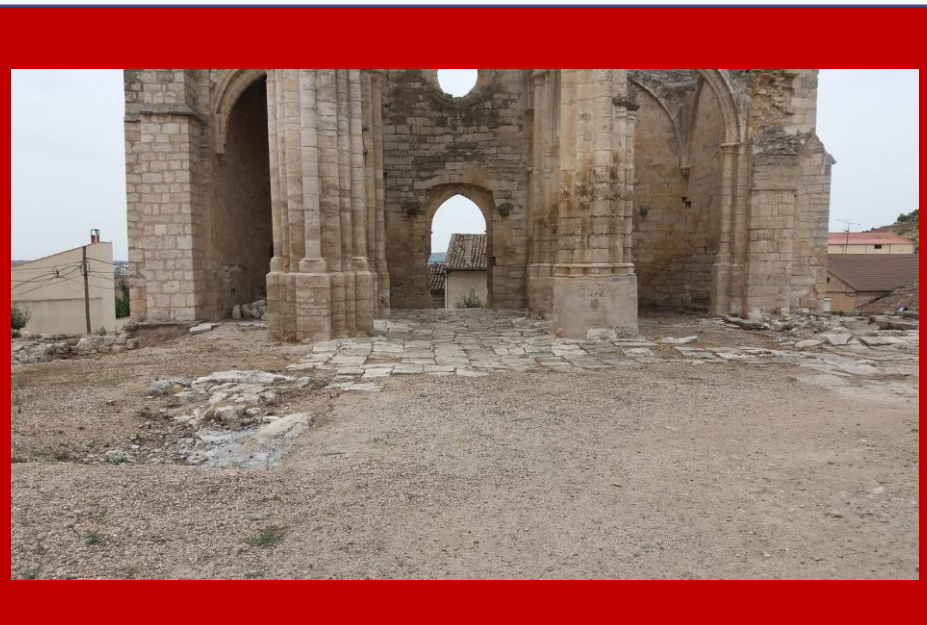
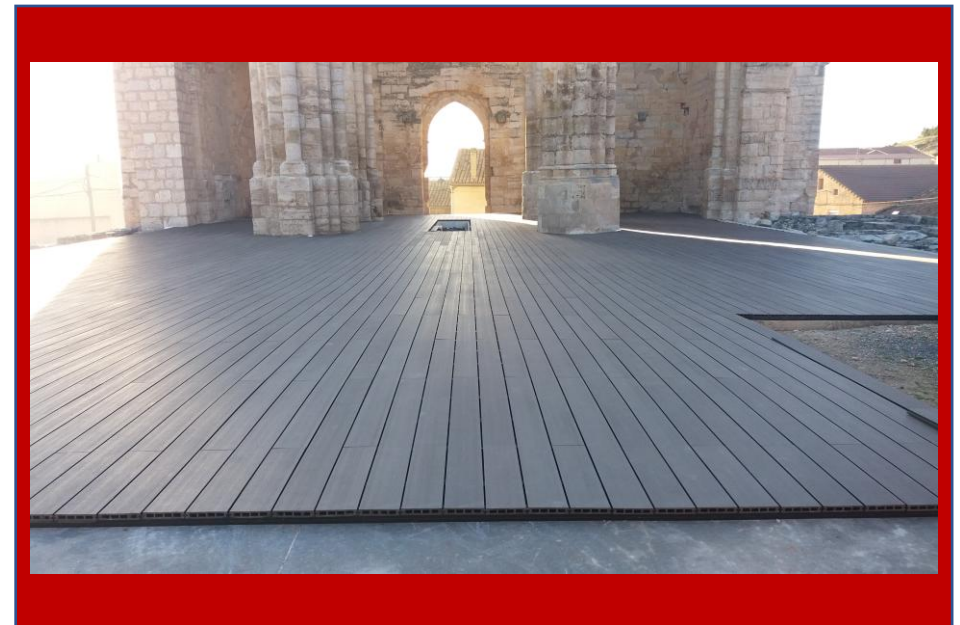
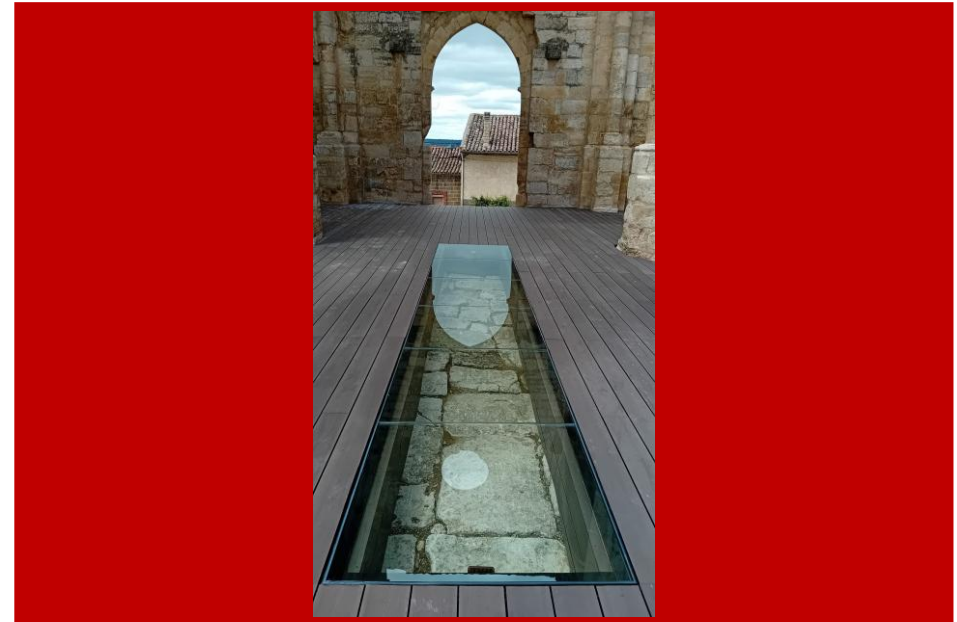
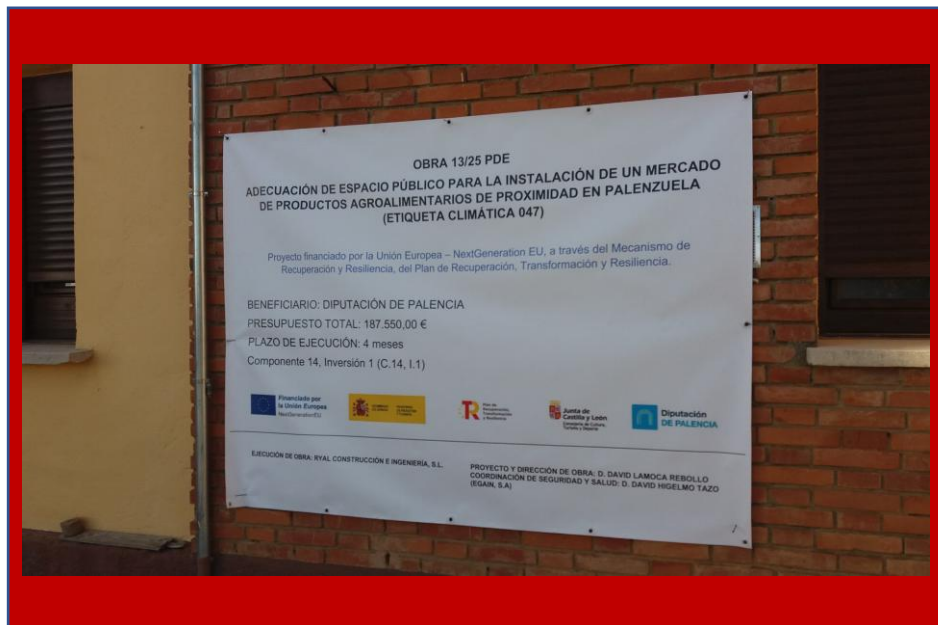
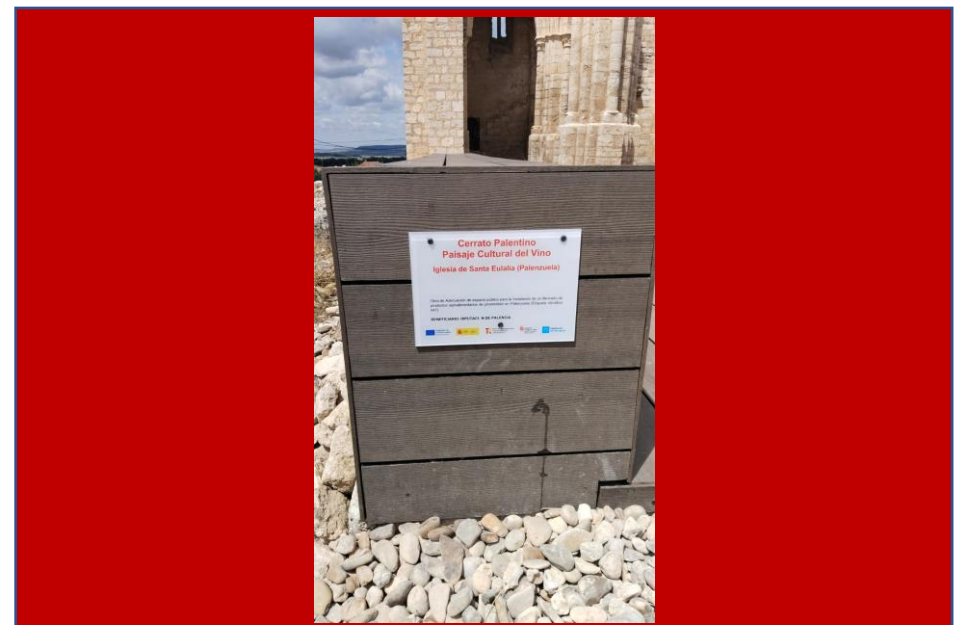
Después

Acondicionamiento del espacio de las ruinas de la antigua iglesia de Santa Eulalia, con la incorporación de un pavimento nuevo ejecutado en composite en listones sobre rastreles, delimitado por dos bancales corridos ejecutados con la misma solución técnica, incluyendo mejora de la accesibilidad por medio de una rampa, iluminación artística y ajardinamiento del entorno.
