# PSTD Cerrato Palentino, Paisaje Cultural del Vino

## Obra de Mejora del paisaje urbano del Barrio de las Bodegas de Torquemada

### Descripción de la Obra

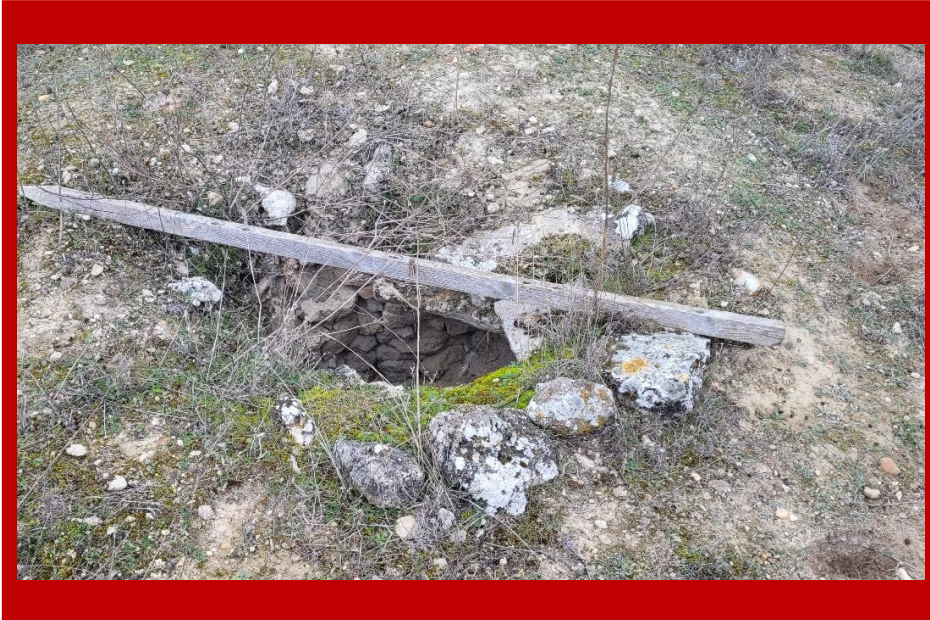
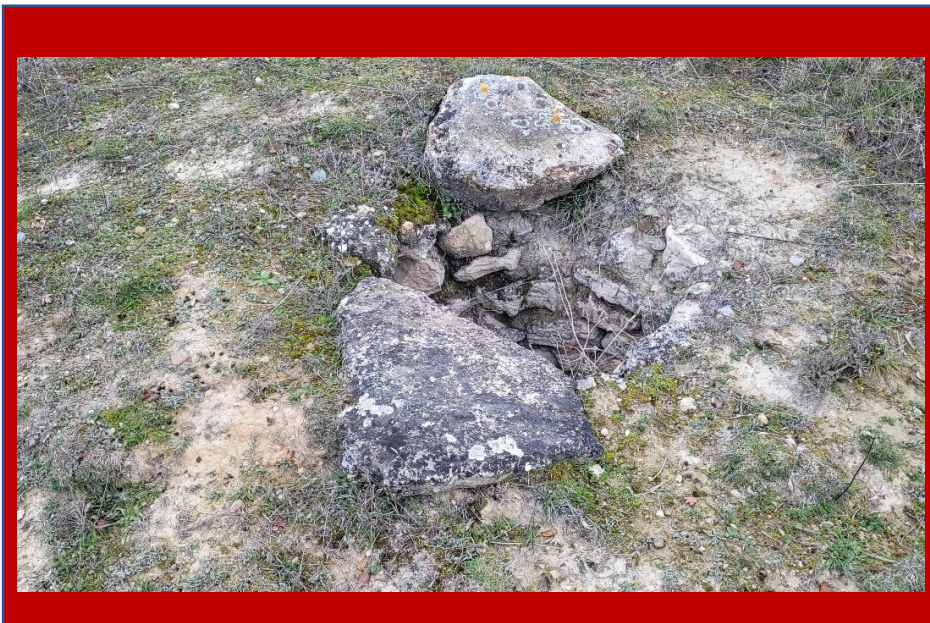
Antes

Para ello como primer paso en la adecuación del paisaje urbano del Barrio de Bodegas se ha comenzado por la reparación de los respiraderos de las bodegas que se encuentran en mal estado y que suponen un peligro para los visitantes por el riesgo de caídas, además de contribuir al propio mantenimiento de las bodegas en los que se encuentran. Además, se han plantado especies arbóreas que protegen visualmente el espacio de las edificaciones adyacentes al barrio, principalmente naves agrícolas, además de crear caminos de sombra que faciliten el paseo de los visitantes en la dura época estival de esta comarca.

Para ello se realizó un trabajo de campo de forma que, para cada respiradero de las bodegas, que presentase un estado de conservación dudoso se georreferenció topográficamente su ubicación y se tomó una fotografía de su estado para su posterior estudio. Se inventariaron un total de 206 respiraderos de los cuales se decidieron restaurar 92 de ellos.

Se optó por una solución del tipo muro circular ejecutado en mampostería de piedra caliza. Sin embargo, atendiendo a las indicaciones de la asociación de propietarios de las Bodegas, se decidió:

- Se redujo el diámetro interior del respiradero.
- Se le colocó un tubo interior de hormigón que le diese consistencia y permitiese el incremento en altura del respiradero.
- Se aumento la altura del respiradero, pero una vez salvado el tubo interior, ir disminuyendo su radio interior para buscar una zona final de apoyo para una piedra de cierre superior del respiradero.
- Se colocaron varios huecos en el muro exterior para permitir la ventilación de la bodega.
